INSTITUT GEOGRAPHIQUE DU BURUNDI

BULLETIN DE SUIVI DE LA MONTEE DES EAUX DU LAC TANGANYIKA

VALABLE 08 AU 14 JUIN 2024

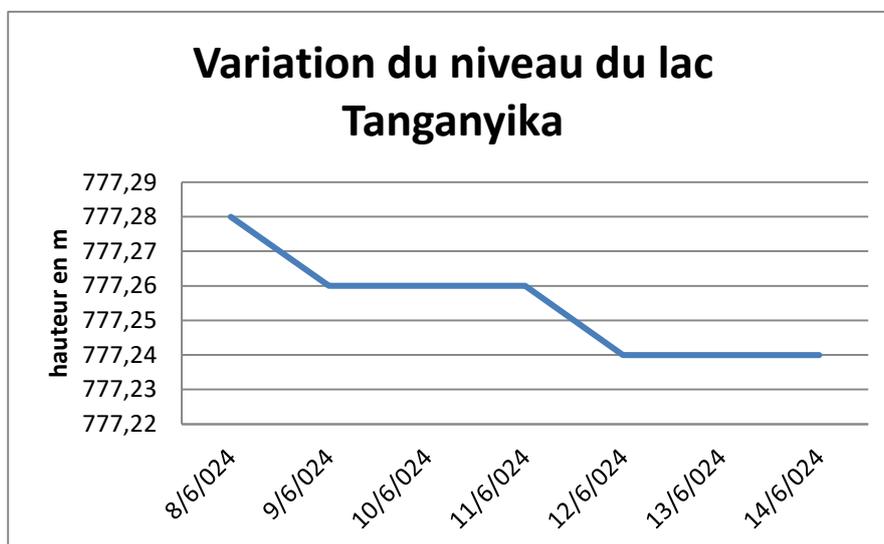
La hauteur maximale observée est 777,28 m observée du 08 au 14 Juin 2024 alors qu'il était à 776.51m observé le 08 Juin 2021, tout en sachant que c'était l'année où le lac Tanganyika a subi la montée du niveau d'eaux assez remarquable par rapport de des années passées.

En dessous, voici la courbe représentative de la décrue des eaux du Lac Tanganyika du mois de Mai 2024.

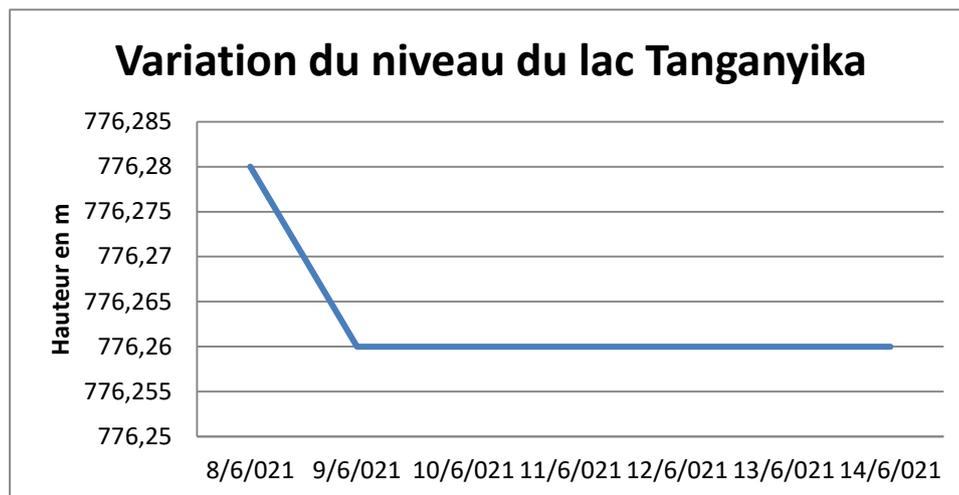
Comparativement à la décrue des eaux de ce lac lors de l'année 2021, si nous considérons le même mois de Juin 2021, l'année durant laquelle le lac Tanganyika a causé beaucoup des dégâts, des observations faites montrent que le niveau d'eaux diminue aujourd'hui de plus ou moins 78cm comme le montre le graphique susmentionné de cette année de juin 2021.

De ce qui précède, nous constatons que le niveau d'eau maximal du lac normalement observé en Juin de cette année est supérieur à celle que nous avons observé en Juin 2021(776.51cm) et 1964(777.03m) et des dégâts causés par des inondations restent persistantes dans certains quartiers et zones côtières du lac. Ces quartiers sont: Kibenga, Kinindo, Kajaga, Kisyo, Kabondo, Rukaramu, Gatumba, Kigaramanga, Nyabugete, Kizinyuwe, Buterere et buyenzi

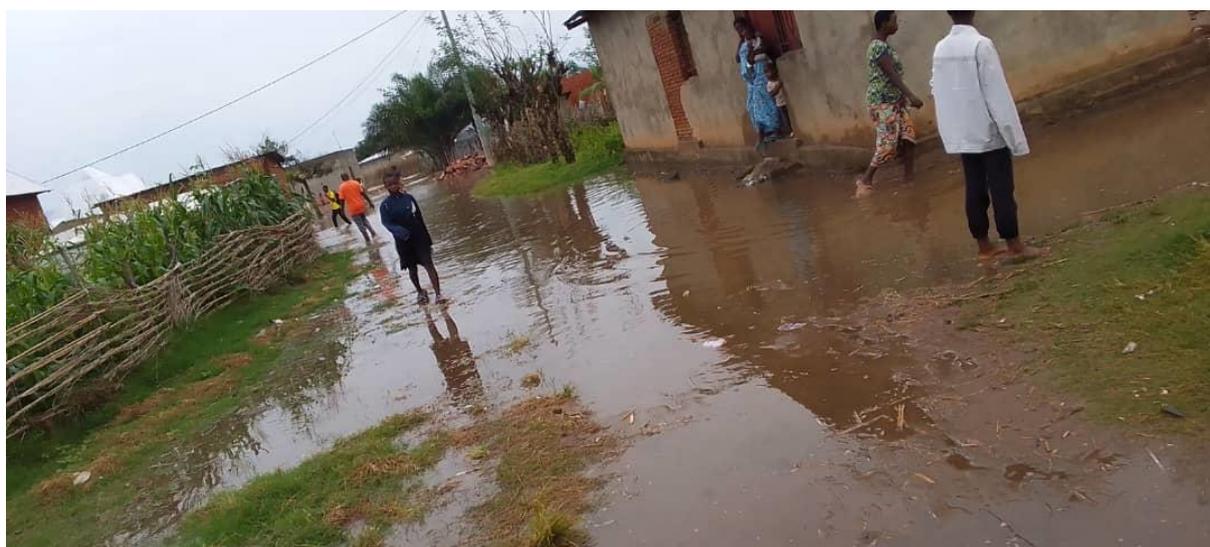
Photo prise à Gatumba montrant des inondations

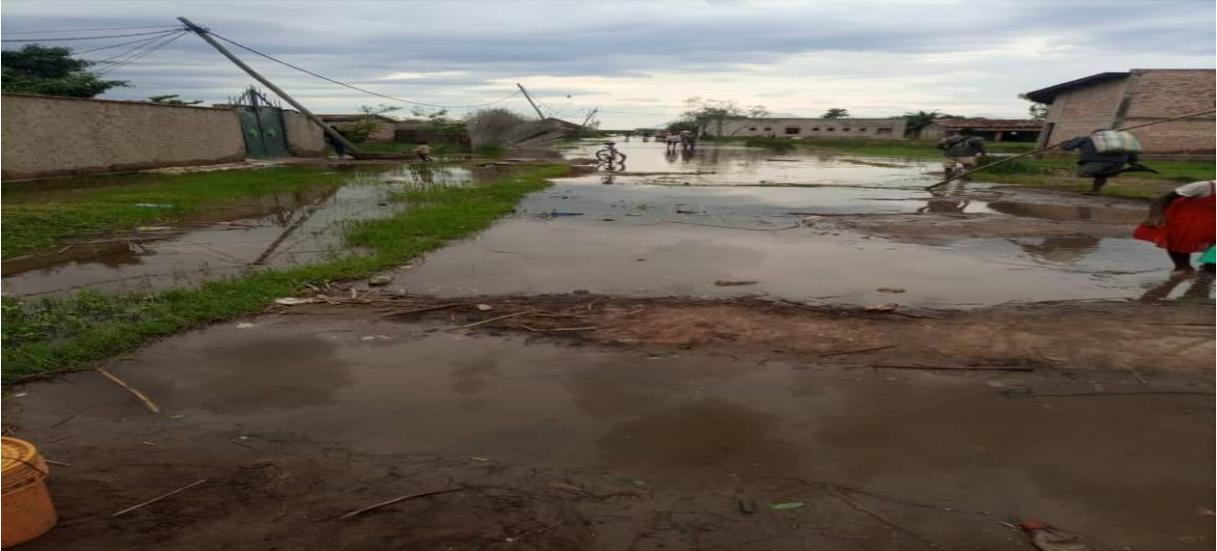
Photo prise à kisyo montant des inondations

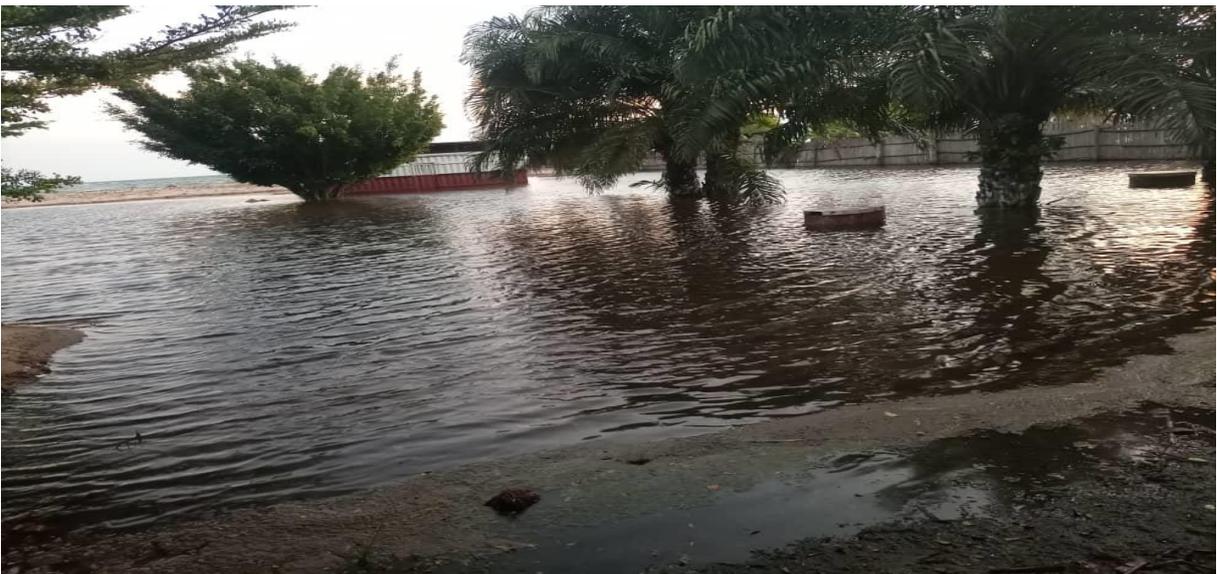
Photo prise à Kabondo montrant des inondations
